Projektbericht

**Hydraulische Untersuchung am Klingel-
graben in Deggingen**

Gemeinde Deggingen

Aachen, Juni 2017

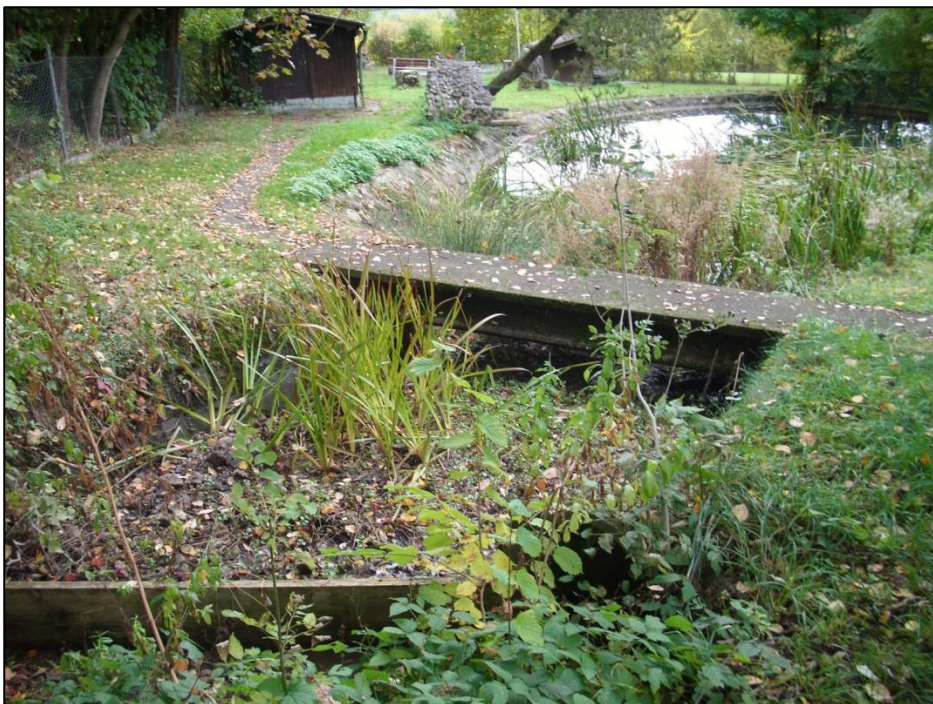
Das Titelbild zeigt die Teichanlage am Klingelgraben bei km 2,5 (Quelle: mquadrat).

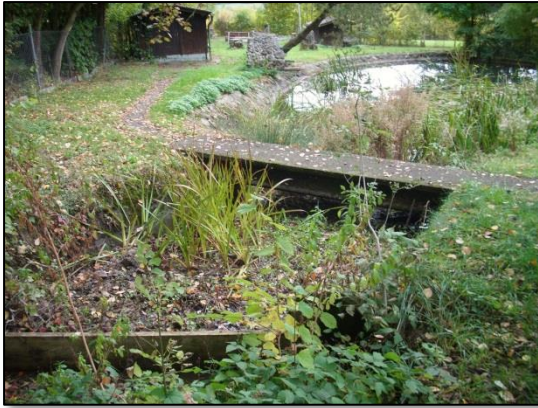
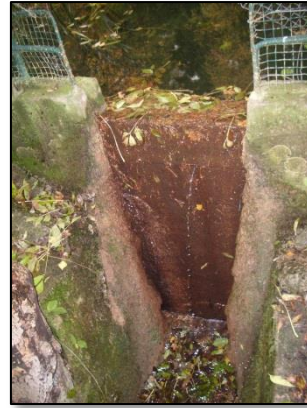
Abbildung 3: Teichanlage – links Einlaufbereich, rechts Ablaufbereich des Teiches

Für die Abbildung der Teichanlage im Modell wurde in Abstimmung mit dem LRA Göppingen, Herrn Müller, davon ausgegangen, dass das in Abbildung 3 im Einlaufbereich dargestellte Brett (linkes Bild) und das im Ablaufbereich des Teiches vorhandene Schütz (rechtes Bild) gezogen wurden.

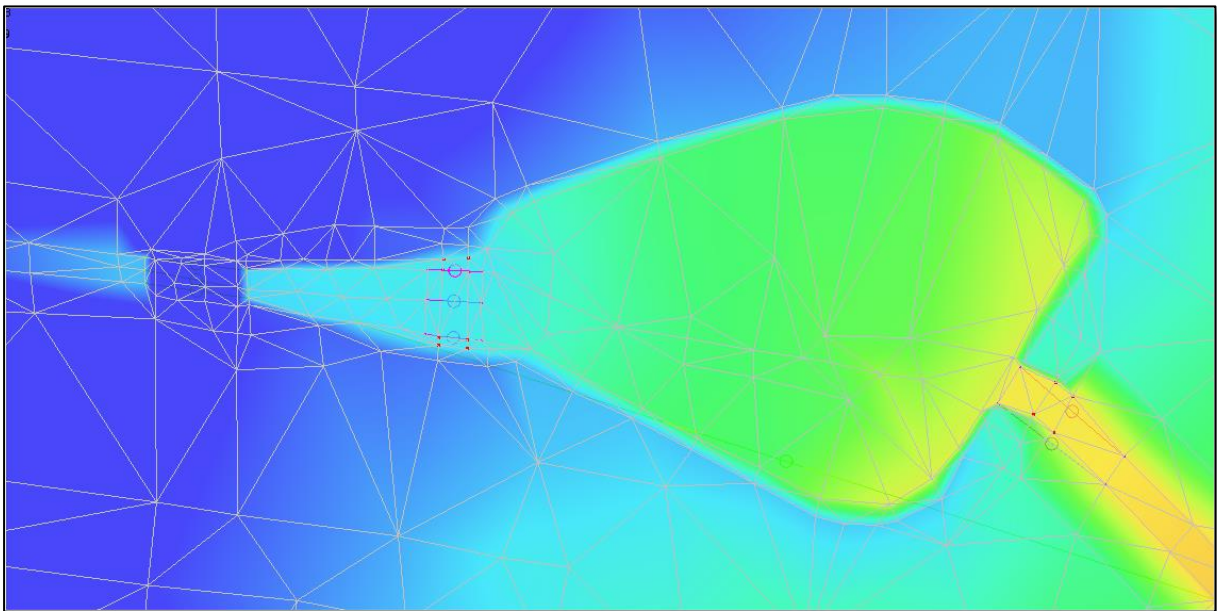
Abbildung 4: Abbildung der Teichanlage im 2D-Modell

Die Sohlhöhe im Bereich des Teiches wurde aus den Höhen der vorhandenen Profilvermessung im Ein- und Auslaufbereich des Teiches durch lineare Interpolation ermittelt.

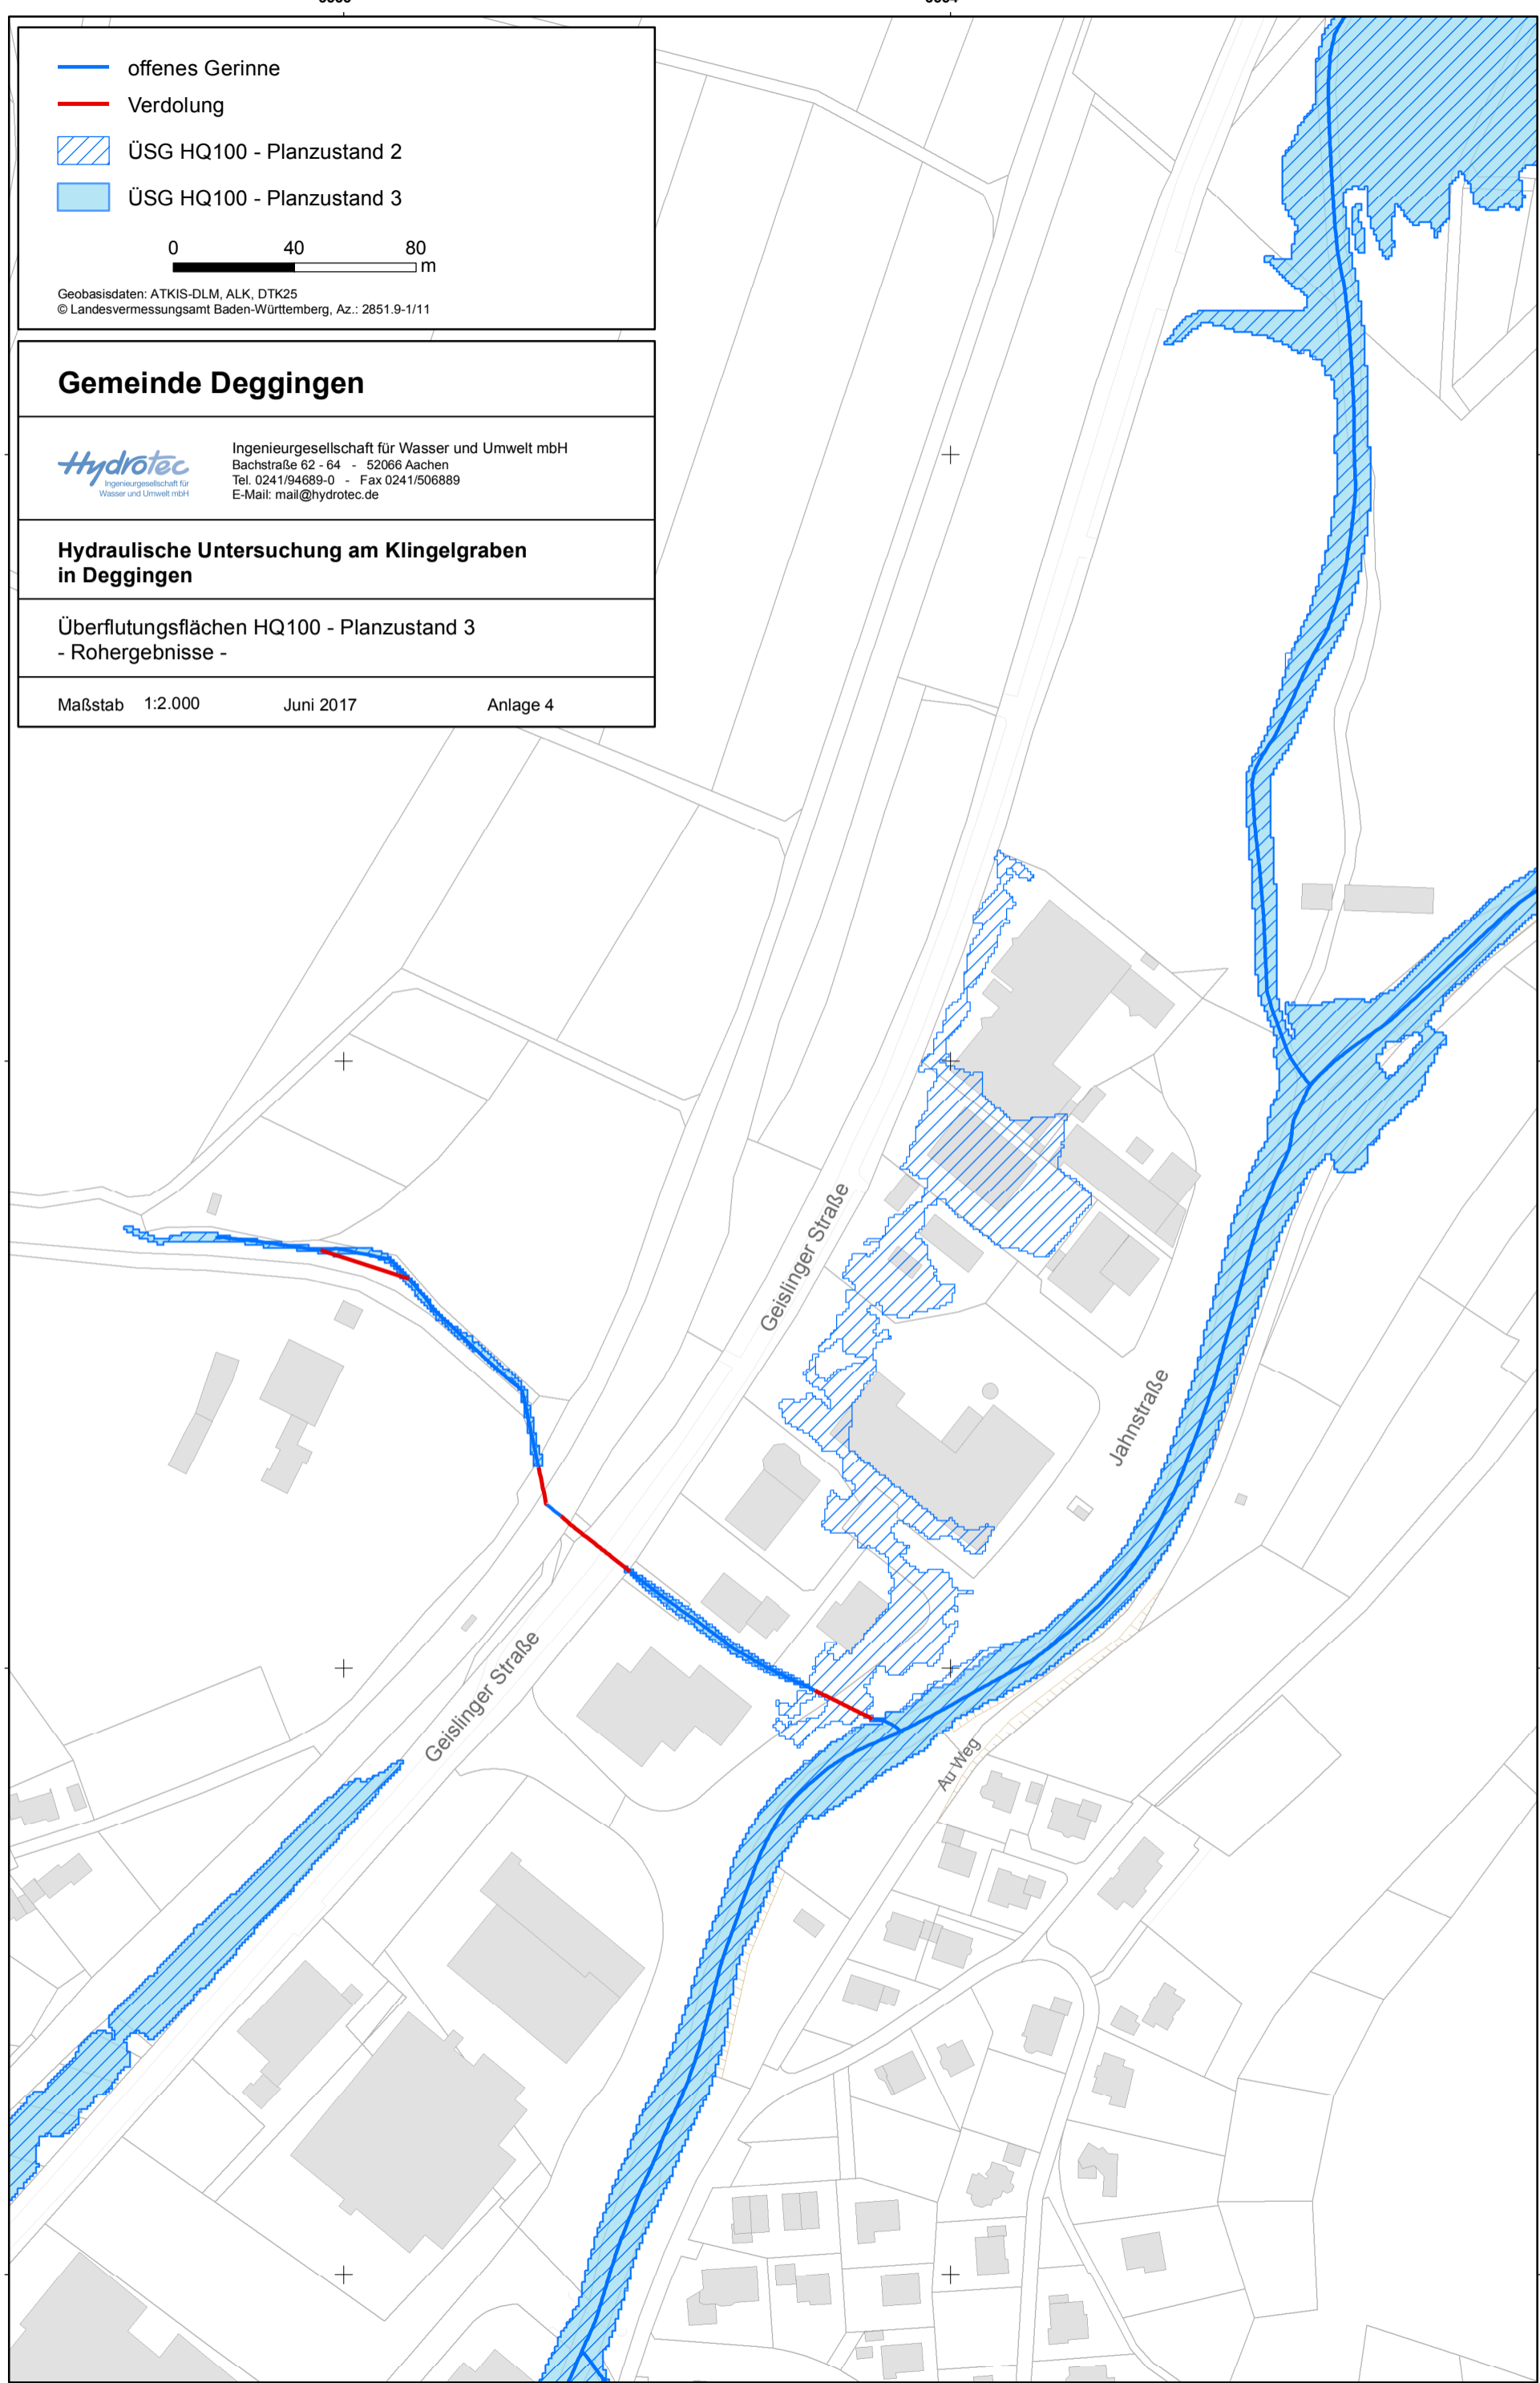
Maßstab 1:2.000 Juni 2017 Anlage 4

Überflutungsflächen HQ100 - Planzustand 3
- Rohergebnisse -

Der Vergleich wird zusätzlich in Anlage 4 dokumentiert.
